ТЕХНОГЕННОЕ ВОЗДЕЙСТВИЕ ШЛАМОВЫХ АМБАРОВ НА ОКРУЖАЮЩУЮ СРЕДУ ПОЛУОСТРОВА ЯМАЛ

THE SLUDGE DEPOT TECHNOGENIC IMPACT ON THE ENVIRONMENT OF THE YAMALPENINSULA

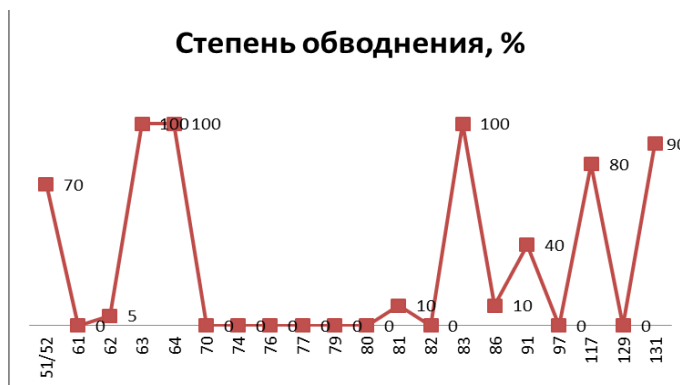
Как показали результаты исследований, на участках размещения законсервированных поисково-разведочных скважин из 21 амбара 10 характеризуются различной степенью обводнения (рис. 1).

Рис. 1. Степень обводнения шламовых амбаров

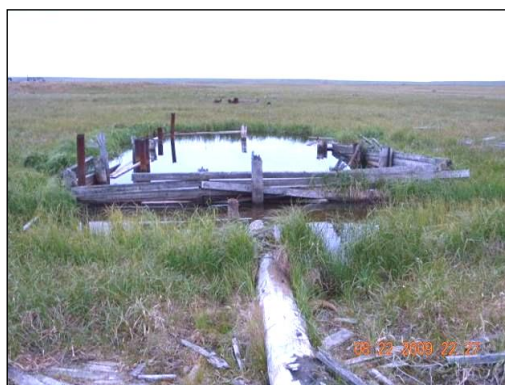
Среди обследованных шламовых амбаров полностью обводненными на 100 % от всей площади выемки являются скважины №63, 64, 83 Бованенковского НГКМ (рис. 2–3).

Рис. 2. Шламовый амбар, скважина №64

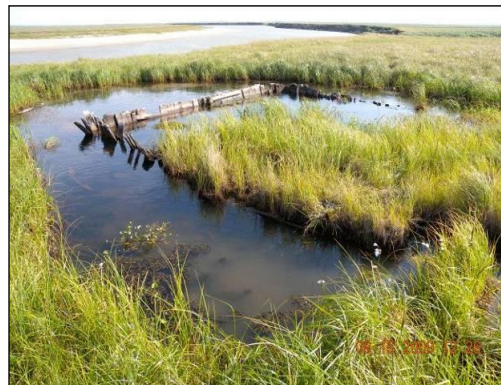
Рис. 3. Шламовый амбар, скважина №83

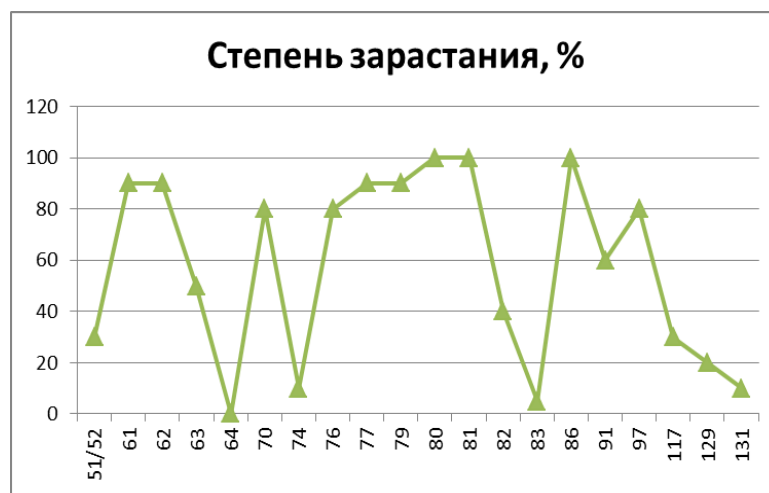
Важным условием по оценке состояния шламовых амбаров является определение степени самовосстановления аборигенных растительных сообществ, произрастающих на сопредельной территории к нарушенному участку. Процент проективного покрытия и жизненное состояние растений в данном случае является индикатором, свидетельствующим об уровне существующей техногенной трансформации и протекающих процессах биоремедиации почвенно-растительного покрова (рис. 4).

Рис. 4. Степень зарастания шламовых амбаров

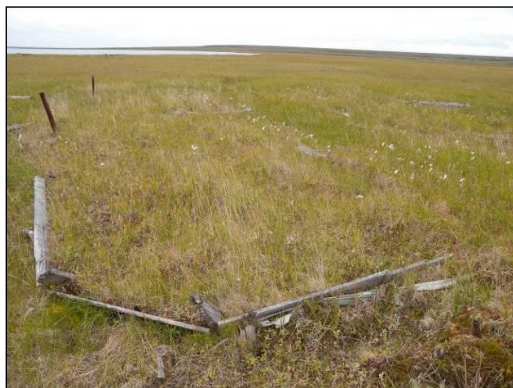
По итогам выполненных полевых описаний установлено, что практически на всех обследованных шламовых амбарах выявлены процессы восстановления растительности, за исключением загрязненных или обводненных участков. На изучаемых шламовых амбарах отмечается присутствие аборигенных растительных сообществ в различной стадии развития с высоким проективным покрытием (100 %) и степенью зарастания от 5 до 100 % от площади самой выемки (рис. 5–6).

Рис. 5. Шламовый амбар, скважина №80

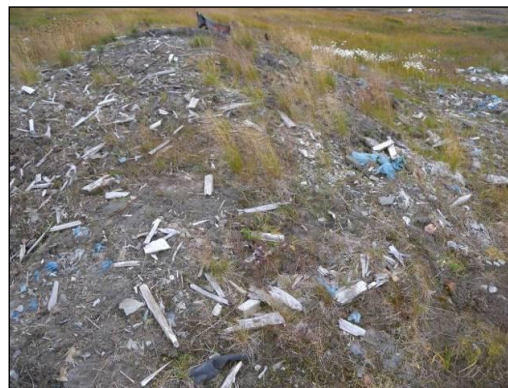
Рис. 6. Шламовый амбар, скважина №82
